LA MANUTENZIONE DELLA FACCIATA

L'IMPORTANZA DELLA MANUTENZIONE

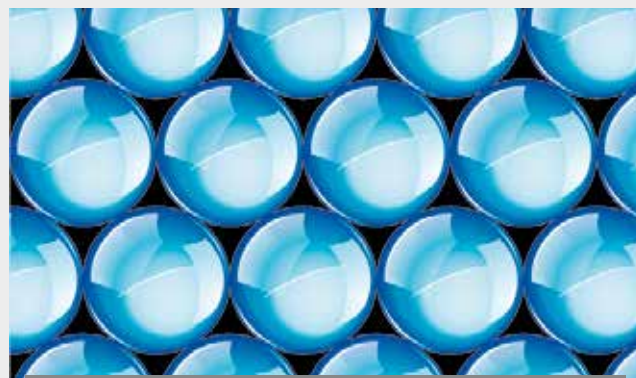
FORMULA ALL'ACQUA TRADIZIONALE

La grande dimensione delle molecole del fissativo crea spazi altrettanto grandi fra una e l'altra: il supporto in parte non è raggiunto.

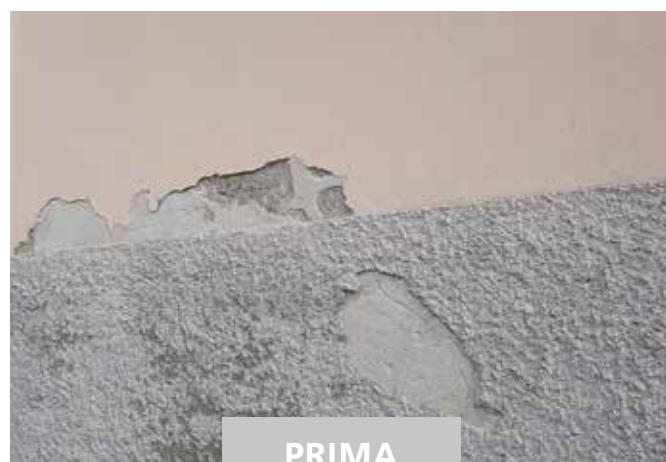
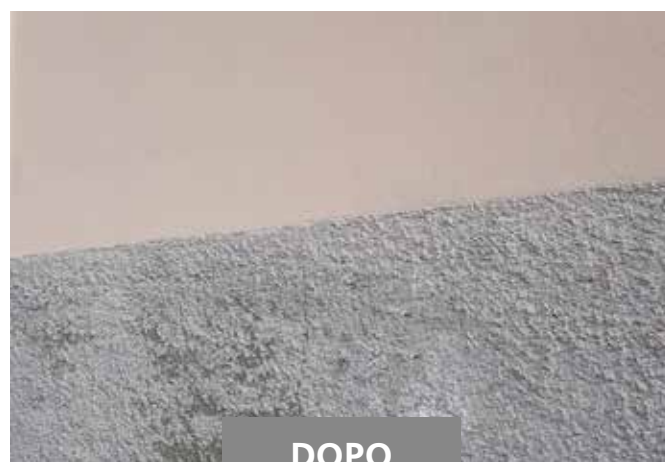
I problemi originati dalla presenza di umidità nella muratura sono quasi sempre da ricondurre alla migrazione per capillarità dell'acqua presente nel terreno sul quale sono solitamente fondate le costruzioni. Vincendo la forza di gravità, l'acqua risale attraverso i pori dei materiali da costruzione raggiungendo vari centimetri di altezza. L'acqua adescata dal terreno risale per capillarità portando con sé i sali in essa contenuti che, al momento dell'evaporazione verso l'esterno della muratura, cristallizzano aumentando di volume e provocando il distacco degli intonaci.

PRIMA

DOPO

INTERVENTO CONSIGLIATO

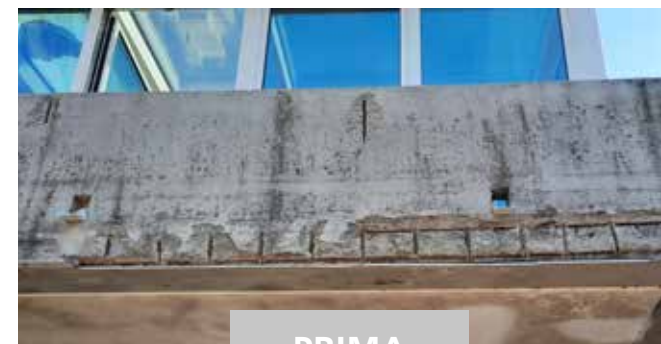
La carbonatazione ha un effetto negativo e rappresenta una delle principali cause di degrado del materiale. Tale fenomeno è dovuto alla penetrazione di anidride carbonica CO₂ nel calcestruzzo, la quale innesca la corrosione dei tondini (ferri di armatura) e da origine a tutta una serie di problematiche:

PRIMA

DOPO

INTERVENTO CONSIGLIATO

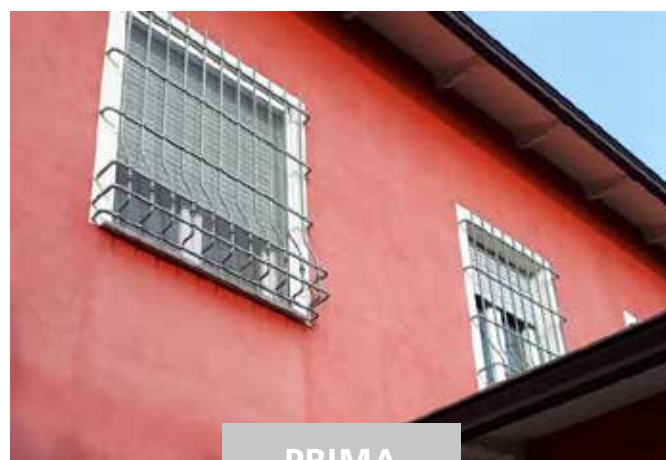
Lo scolorimento è il difetto estetico generato dalla perdita del colore originario della finitura. Questo degrado non investe normalmente gli aspetti prestazionali del sistema facciata ma si riferisce alla tenuta della pigmentazione del colore. Essa si genera di norma a causa dei raggi solari, e si accentua con l'utilizzo di colori scuri che portano ad un surriscaldamento della facciata.

PRIMA

DOPO

INTERVENTO CONSIGLIATO

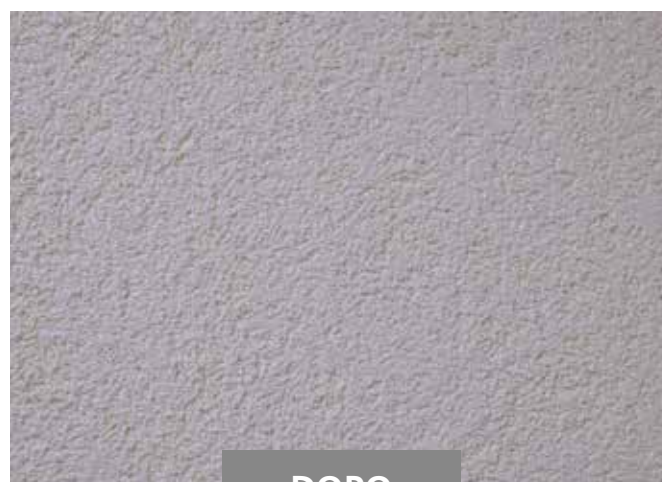
Uno dei principali ostacoli all'adeguamento energetico degli edifici costruiti fra gli anni '60 e gli anni '70 del secolo scorso è spesso la presenza di piastrelle in gres/klinker che pongono di fronte ad una duplice problematica:

PRIMA

DOPO

INTERVENTO CONSIGLIATO

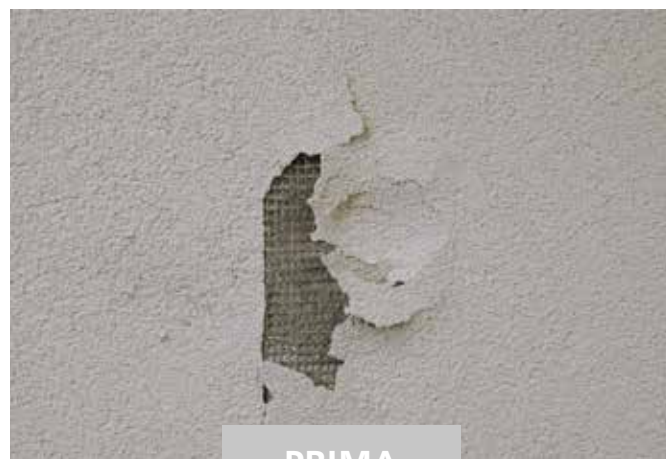
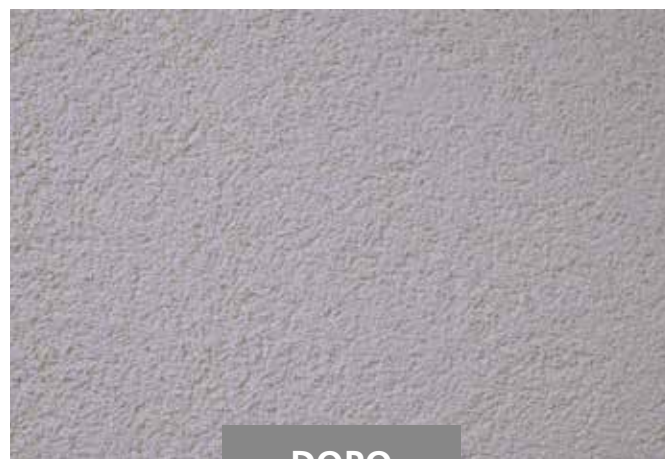
Eventi di lieve entità (grandine, piccoli urti) non dovrebbero intaccare il sistema a cappotto, in caso contrario è bene verificare che tutto sia stato realizzato correttamente ed eventualmente intervenire sull'intera superficie per aumentare la resistenza meccanica. Una configurazione standard di sistema isolante garantisce una resistenza agli urti perpendicolari alla facciata superiore a 10J, ben oltre la forza cinetica di una grandinata che, peraltro, non agisce perpendicolarmente alla facciata.

PRIMA

DOPO

INTERVENTO CONSIGLIATO

- Verificare lo stato di integrità della rete d'armatura e l'eventuale presenza di infiltrazioni che abbiano compromesso la pannellatura sottostante.
- Asportare parte della finitura e dello strato più superficiale di rasante attorno alla lacuna e procedere mediante rappezzi.
